## 第一章 礦坑的環保

### 第三章 公園與垃圾場的環保

## 第二節 垃圾處理與清運

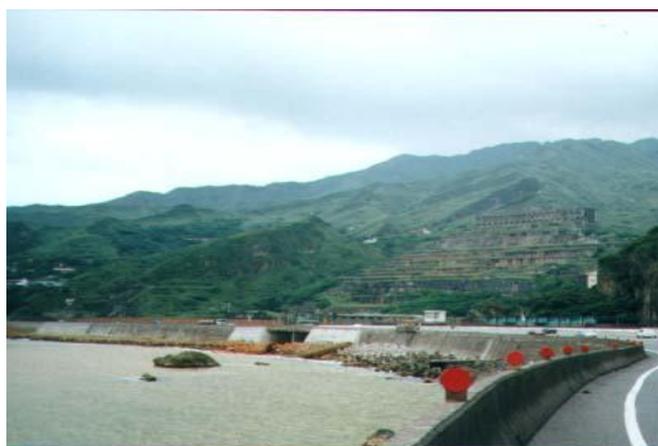
圖 1-1 十三層與陰陽海

本鎮有二處奇特的景觀，即陰陽海與黃金瀑布。前者形成是因為金瓜石礦區岩石中，含硫磺成分過高，加上東北季風之大量冬雨滲入礦坑，使硫化鐵遇雨水而成硫酸鐵，並接觸空氣後形成氫氧化鐵的金黃沈澱物而排入海中，造成海水表面 1-2 公尺之金黃色膠狀體，而有此景觀的形成。雖然現在台金公司已停產，<sup>1</sup>但這種景觀仍未消失，因為長年的雨水流入廢棄的礦坑，使含有重金屬的岩石和泥塊順著九份溪，歸入陰陽海。<sup>2</sup>後者則是早期金瓜石盛產金礦時，使礦山的岩層外露，加上當地雨量豐富，雨水經礦區的岩層滲入地底，與地質內的黃鐵礦及砷銅礦接觸，再

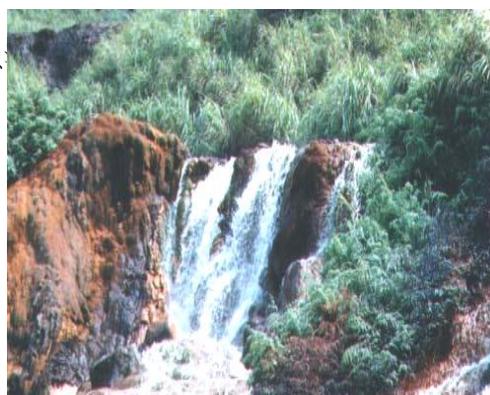
圖 1-2 黃金瀑布

經由氧化還原及鐵細菌的化學作用，而形成酸鐵水由礦坑排出，流經層層的山溝，在水湍洞形成小瀑布。<sup>3</sup>這二個景觀現在雖然為觀光的重要景點但其受礦物的污染情況，卻是值得關注的。

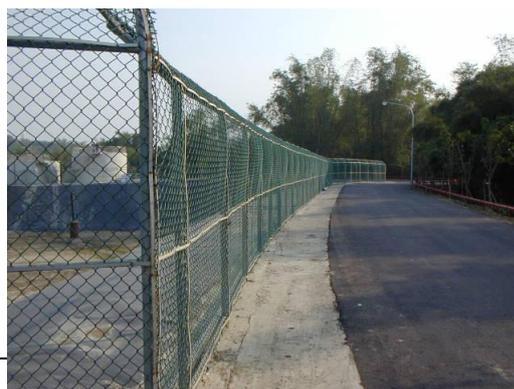
圖 3-5 阻水設施

〈一〉阻水設施〈不透水布〉：為

防止垃圾滲出水污染計畫區內的土壤甚至地下水或承受水體，因此計畫區於整地完成後，設置不透水層，以阻絕垃圾滲出水並利於將其導引到污水收集井。不透水布的選擇分為聚氯乙烯、高密度聚乙烯、氯化聚乙烯、氯磺化聚乙烯、丁基橡膠及紅泥膠皮等。

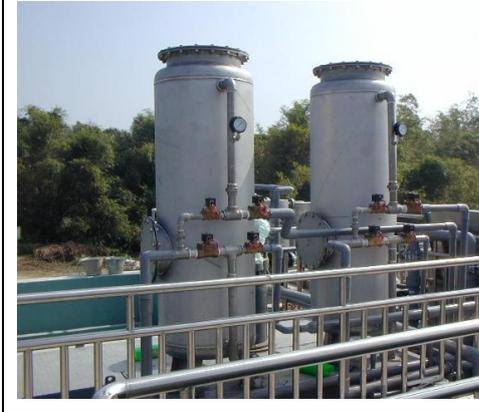
圖 3-6 污水處理設施

〈三〉污水處理設施：由於本掩埋場只位於水源水質水量保護區，因此對於污水處理格外重要，本設施不但處理既有的一期與緊急垃圾掩埋場之滲出水，並在非雨季時，將放流水返送至掩埋區，以減少排放。

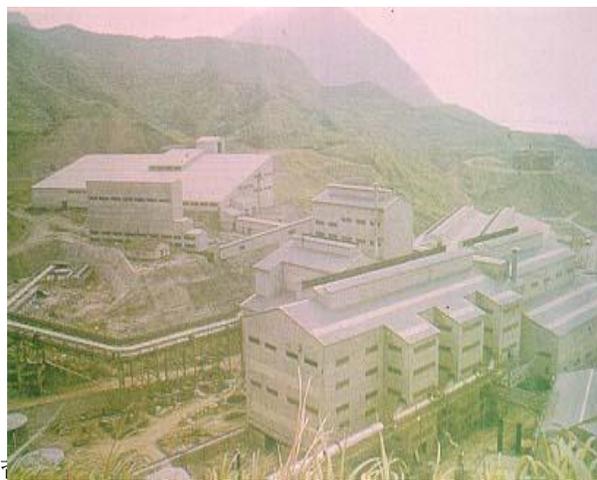
圖 4-2 禮樂煉銅廠

禮樂煉銅廠是臺灣金屬礦業公司在民國 68 年（1979 年）所設的工廠，其實經營一直不善，民國 74 年（1985 年）經濟部國營事業委員會更決定將臺金公司金瓜石礦山的各類礦廠、加工廠標售，並且將禮樂煉銅廠併入臺電公司經營。而且隨著近年來環保意識的高漲，容易造成各種環境污染的礦業經營更加困難。民國 79 年（1990 年）1 月，禮樂煉銅廠停火，同年 6 月又因硫酸外洩、沿海漁民索賠之故，臺電公司決定關閉該廠，結束瑞芳的銅礦業，也間接結束臺灣的銅業。

民國 65 年〈1976 年〉1 月 15 日上午 10 時 17 分，禮樂鍊銅廠第三號儲酸槽之輸出口閘閥鐵管因腐鏽破裂，槽中之硫酸大量沖出流經東北角濱海公路之涵洞進入海中。洩漏噴流之硫酸屬危險物質，碰觸人體就會發生潰爛傷害故搶救工作甚難有效進行，一直漏洩到次日下午 1 時使得完全控制，計 27 小時間洩出硫酸約 600 公噸。

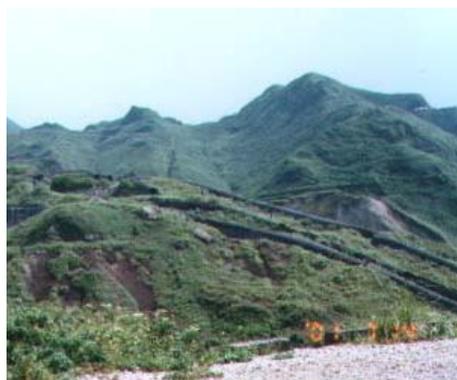
圖 4-3 禮樂煉銅廠排煙管線

禮樂煉銅廠自開始生產以來，一直有環境污染問題的困擾。污染問題主要是焙燒和熔煉部門因回收二氧化硫製造硫酸之績效不佳而致空氣污染、其次為製酸工廠冷卻水或靜電收塵器洗滌廢水以及電解廢液中所含的重金屬所致排水污染；較次要者還有廠內外之逸散氣體污染和煙囪排放白煙之景觀污染等。

籌畫設計階段臺灣防止工業污染的範圍相當寬鬆，對工廠排放廢氣中之二氧化硫濃度限制，在燃油工廠為 7000ppm，製造工廠為 2000ppm；而當時經濟部更有意將東北角海岸劃為污染性工業區，將若干具有污染性的工廠集中到深澳及宜蘭一帶沿海地區的構想。因此 Lurgi 公司受委託設計禮樂煉銅廠製程時合約中言明該計畫不考慮污染問題。事實上，其設計標準可能是按照當時的排放規範 2000ppm 計算。建廠工程開工以後臺灣因經濟起飛，人民生活水準提高，對環境要求也較過去嚴格，政府也

另外如故障太多，例如焙燒爐的鍊條輸送機，因需輸送 600 度之高溫礦砂到電爐，故障頻繁，經常停車修理，嚴重影響廢棄處理成效和硫酸工廠操作順暢。渦錐或靜電收塵器等淨氣設施因操作不良而經常阻塞、故障、失效、清掃、除塵、漏風等，都是影響排氣濃度直接或間接原因。

禮樂廠建廠時因預算有限，因陋就簡，在各爐機出入口等設施並未做考究的氣密措施，以及由於故障頻繁及操作不順等種種原因，經常有從爐門空隙等處散逸的硫氣瀰漫廠房內部，有時甚至擴散廠外，對工作人員與附近居民都有某種程度的不舒適感，此為所謂逸散性氣體。

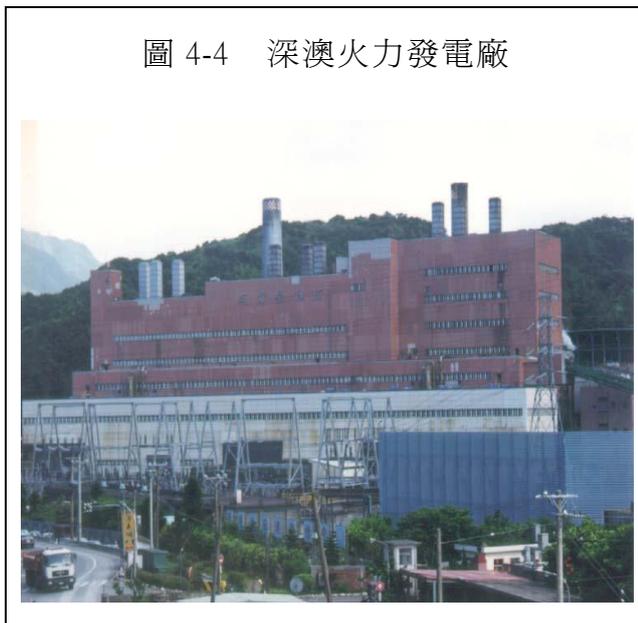
圖 4-4 深澳火力發電廠

1.達到資源有效利用，降低污染物產量，解決環境污染問題。

〈1〉 改善 EP 灰錘齒輪箱故障，以縮短維護週期，提高配件品質，使故障率由每月 6.3 次降到 2.5 次。

〈2〉 改善輸煤機篩分機漏料，以不鏽鋼板引導煤流方向及廢輸煤皮帶再利

用，使煤塊不易彈跳出篩分機，減少漏煤量 67.29%。
